## **PENGENDALIAN BANJIR DI SUNGAI LUSI MENGGUNAKAN CHECK DAM KAYU DI SUNGAI ORDE 1 DAN 2**

Amanatullah Savitri, Arief Wahyu Indriawan, Sri Eko Wahyuni <sup>\*)</sup>, Suseno Darsono <sup>\*)</sup>

Jurusan Teknik Sipil, Fakultas Teknik, Universitas Diponegoro  
Jl. Prof Soedarto, Tembalang, Semarang. 50239, Telp.: (024)7474770, Fax.: (024)7460060

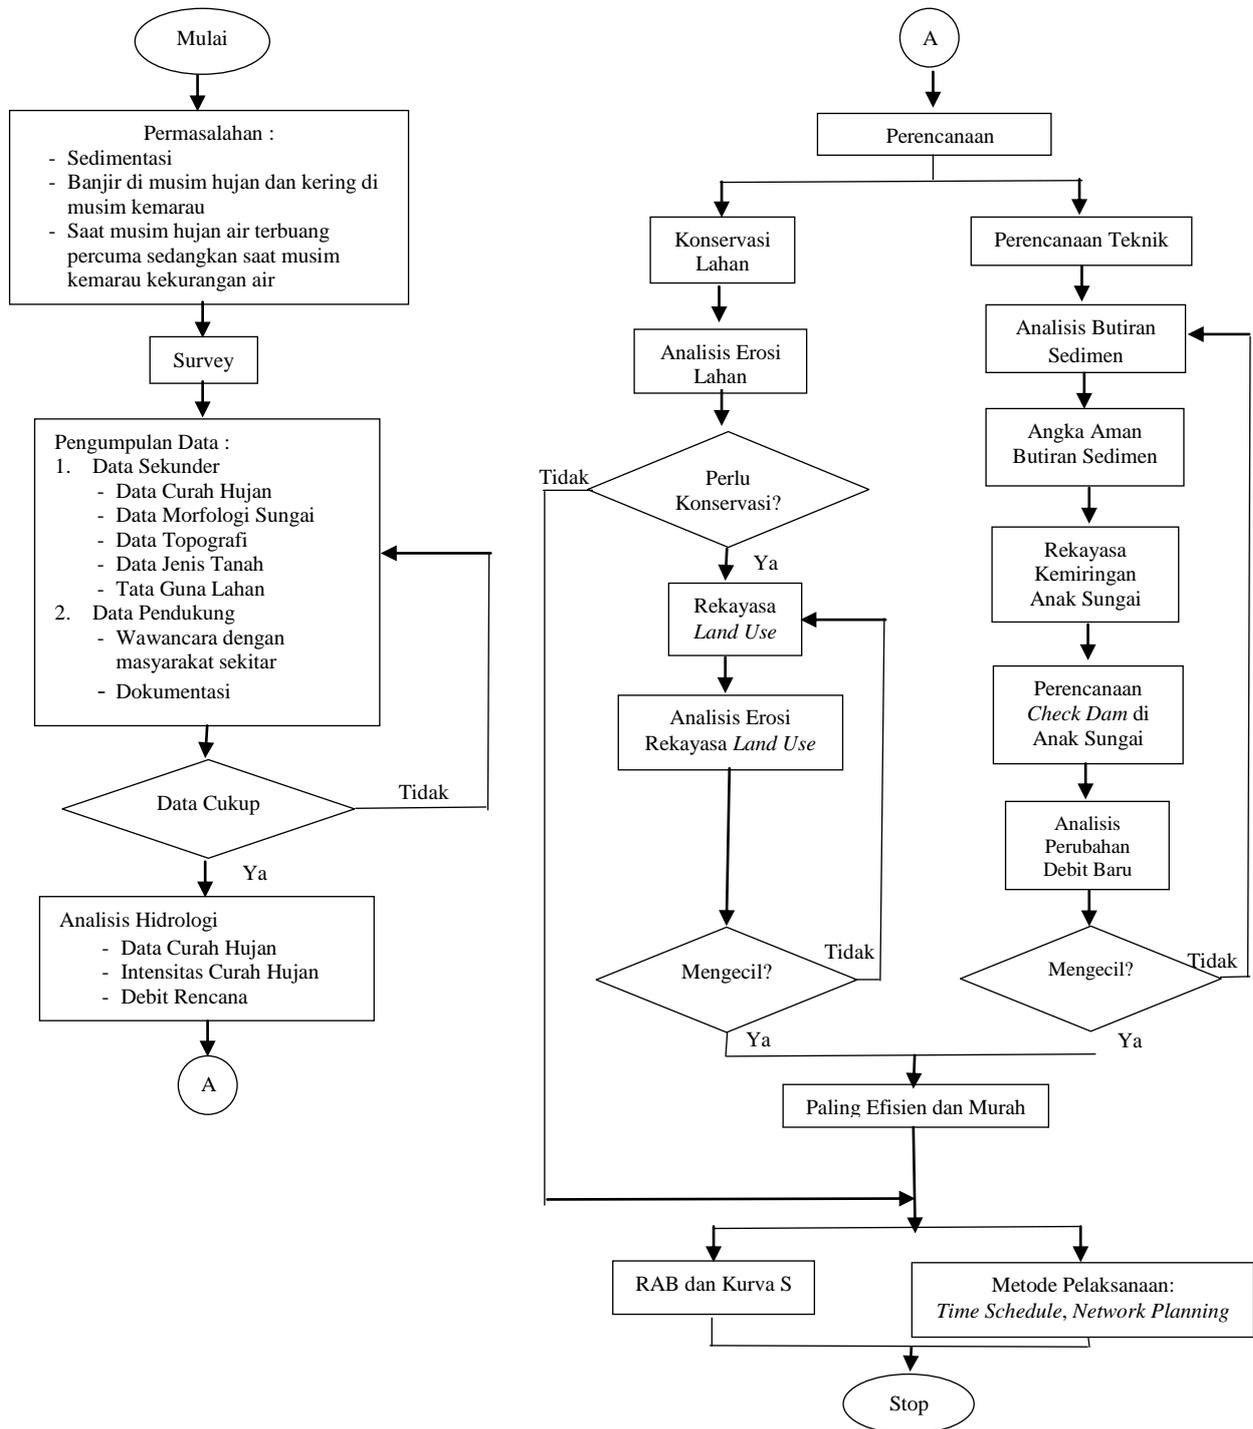
Gambar 1. Bagan Alir Metodologi Perencanaan.

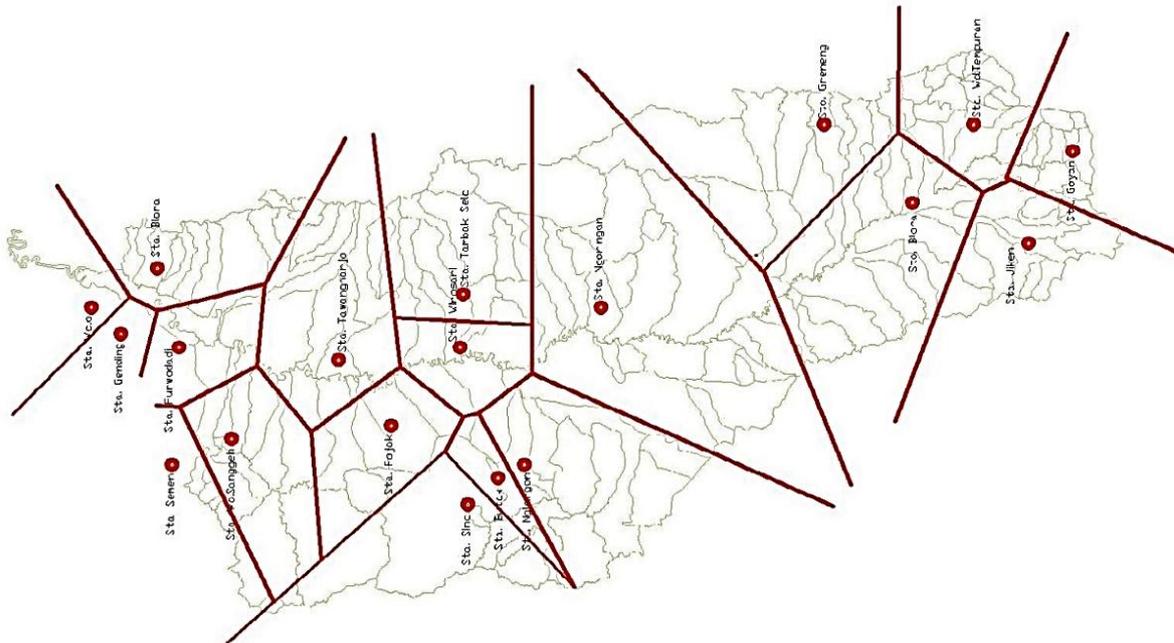
Gambar 2. Luas Pengaruh STA Hujan dengan Metode Poligon *Thiessen*.

Pada Gambar 2 berikut ini menggambarkan luas pengaruh 19 Stasiun Hujan dengan metode poligon *Thiessen* di lokasi studi.

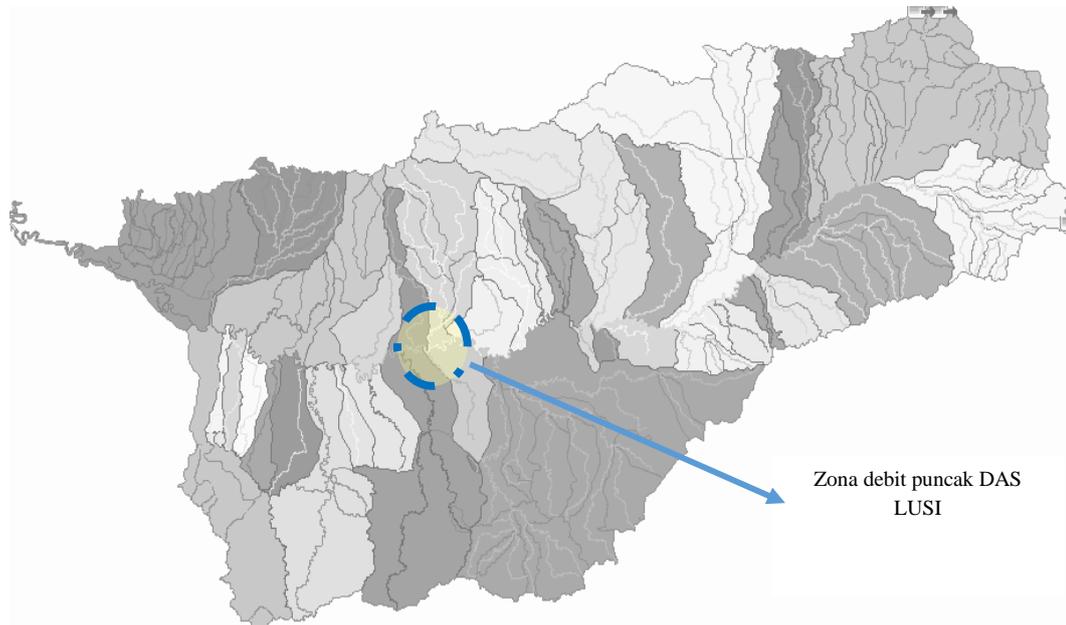
Gambar 3. Lokasi Terjadi Debit Puncak Pada DAS Lusi.

Analisis perhitungan debit banjir eksisting dihitung dengan menggunakan Metode Program *HEC-HMS*. Pada Tabel 4 disajikan hasil debit banjir eksisting pada zona debit puncak berdasarkan Program *HEC-HMS* yang ditunjukkan Gambar 3.

Dari metode Program *HEC-HMS* tersebut didapatkan debit banjir eksisting pada periode ulang 2 tahun ( $Q_2$ ) sebesar 91,3 m<sup>3</sup>/s dan periode ulang 100 tahun ( $Q_{100}$ ) sebesar 732,9 m<sup>3</sup>/s.

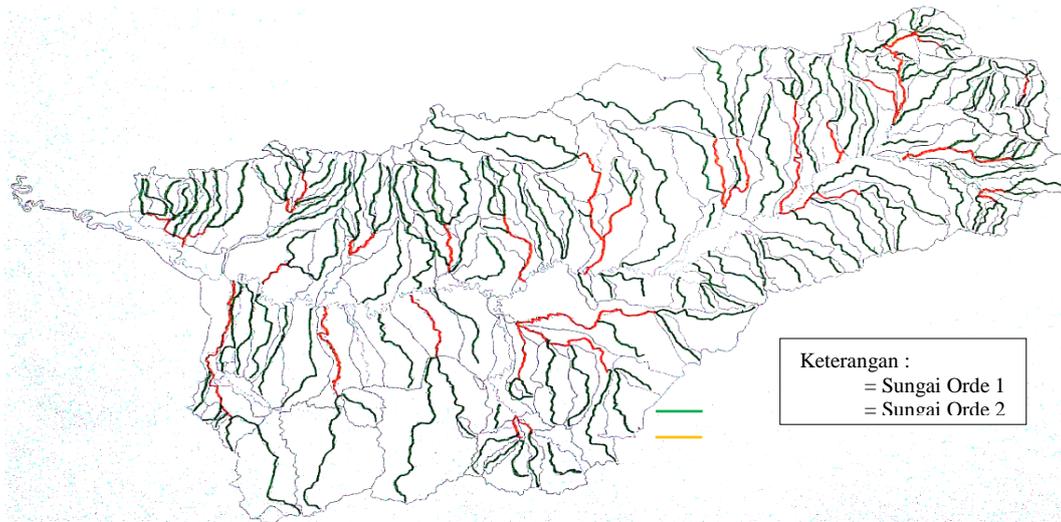
Gambar 4. Lokasi Orde 1 dan 2 Pada DAS Lusi

Perencanaan teknik merupakan perencanaan pengendalian sedimentasi pada anak sungai dengan membuat rancangan *check dam* sederhana pada sepanjang ruas sungai. Perencanaan diawali dengan meninjau sungai orde 1 dan 2 untuk mendapatkan sampel ruas sungai yang nantinya akan digunakan sebagai referensi untuk perencanaan sungai lainnya, selanjutnya direncanakan untuk seluruh ruas sungai dengan mengacu pada analisis desain pada tiap orde sungai. Hasil dari perencanaan teknik tersebut adalah penempatan bangunan *check dam*, analisis debit setelah dibangun *check dam* dan bentuk bangunan *check dam*. Lokasi ruas-ruas sungai orde 1 dan 2 ditunjukkan pada Gambar 4.

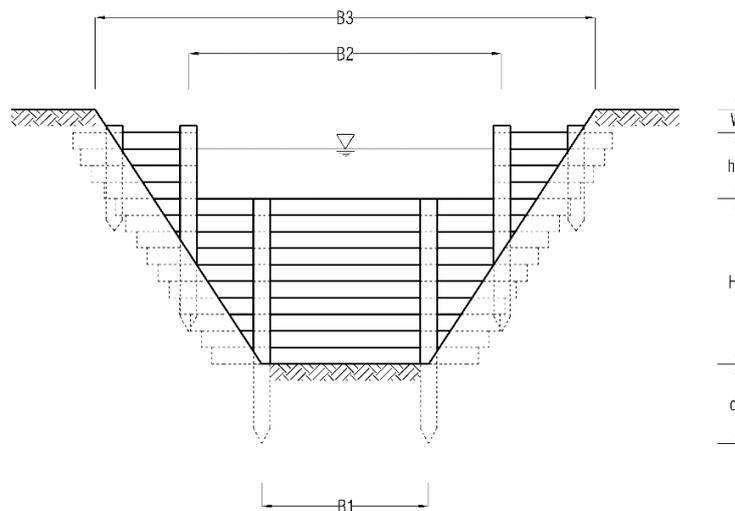
Gambar 5. Desain Penampang Melintang Bangunan *Check Dam* Kayu di DAS Lusi.

*Check dam* adalah bangunan di sungai berbentuk bendung dan kelengkapannya, yang berfungsi untuk mengendalikan kecepatan, debit, dan arah aliran sedimen di palung sungai (*Iman Subarkah, 1980*). Bangunan *check dam* sederhana direncanakan menggunakan struktur kayu/bambu sesuai tujuan agar bangunan ekonomis namun tetap kuat sebagai penahan laju debit dan sedimentasi. Struktur utama penyusun bangunan adalah kayu jati, dapat pula digunakan bambu. Kayu jati yang digunakan adalah bagian batang pada percabangan pertama dari batang utama, sehingga dapat menekan biaya konstruksi dan lebih ekonomis dari segi penggunaan bahan. Desain ukuran dimensi *check dam* berbeda antara satu dengan lainnya antara ruas sungai karena perbedaan dimensi penampang di seluruh ruas sungai orde 1 dan 2. Secara umum bentuk penampang ditampilkan pada Gambar 5 dan Gambar 6.

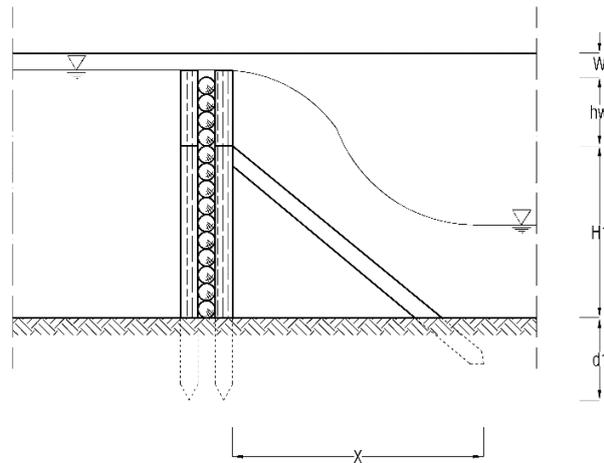
Gambar 7. Potongan Bangunan Melintang *Check Dam* Kayu di DAS Lusi.
