Kesiapan Prasarana Mitigasi Bencana Pada Kawasan Rawan Bencana Erupsi Gunung Berapi Kabupaten Magelang

Yusuf, I., & Widjonarko, W. (2018). Kesiapan Prasarana Mitigasi Bencana Pada Kawasan Rawan Bencana Erupsi Gunung Berapi Kabupaten Magelang. *Jurnal Teknik PWK (Perencanaan Wilayah Dan Kota)*, 7(3), 179–189.

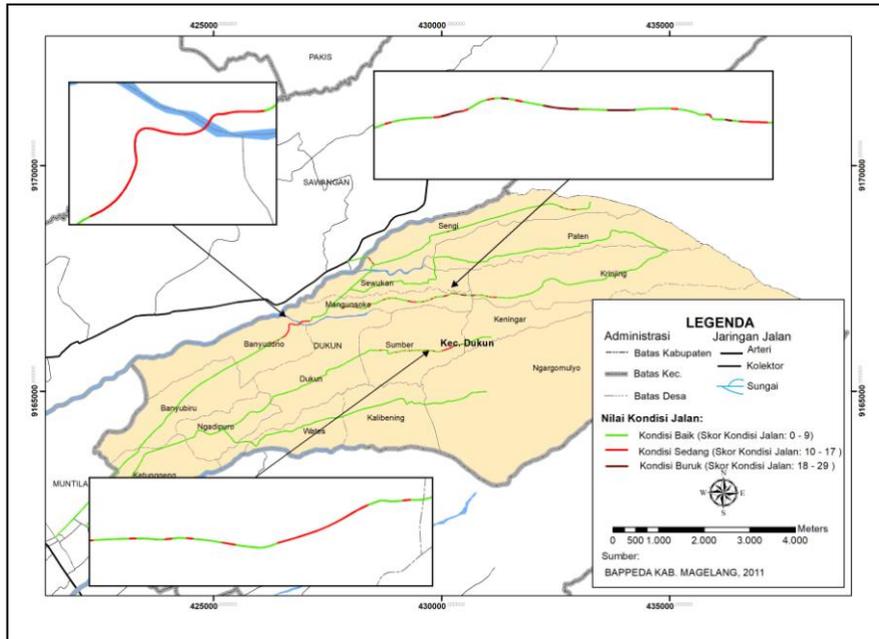
Gambar 1. Peta Kondisi Jalur Evakuasi Bencana Erupsi Kec. Dukun, Kab. Magelang (Analisis, 2018)

Prasarana	Paramater	Hasil Analisis
Jalur Evakuasi	Analisis Kondisi Jalan	Kondisi jalan didominasi dengan kondisi kategori baik sebanyak 94% dari luas jalan evakuasi keseluruhan di Kec. Dukun .
	Analisis LOS	Jalur evakuasi didominasi oleh pelayanan jalan kategori A.

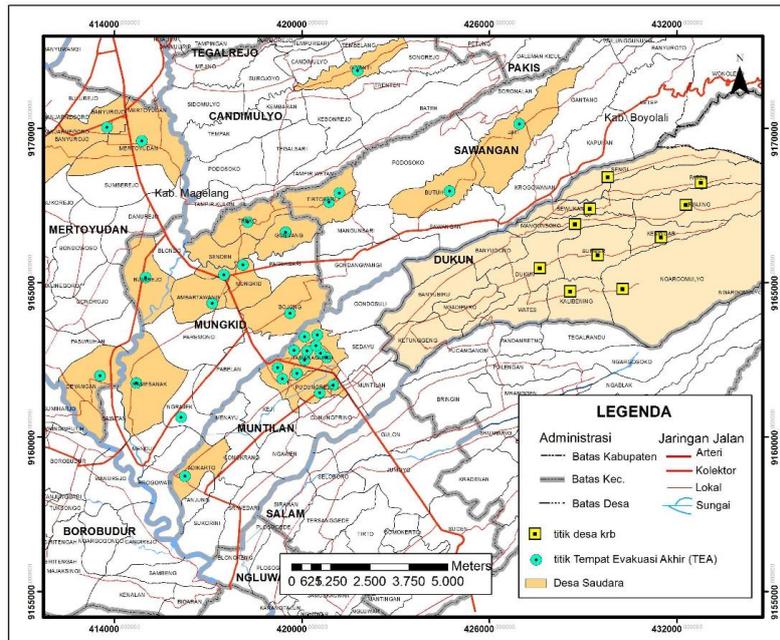
Gambar 2. Peta Sebaran Tempat Evakuasi Akhir (TEA) Kec. Dukun, Kab. Magelang (Analisis, 2018)

Prasarana	Parameter	Hasil Analisis
Tempat Evakuasi	Daya Tampung	Semua tempat evakuasi memiliki hasil perhitungan luas lantai tiap orangnya kurang dari 3,5 m ² /orang.
	Operasi dan Pemeliharaan	Sebagian besar desa telah melakukan pemeliharaan dalam bentuk pembersihan secara rutin dan pengecatan pada jangka waktu tertentu

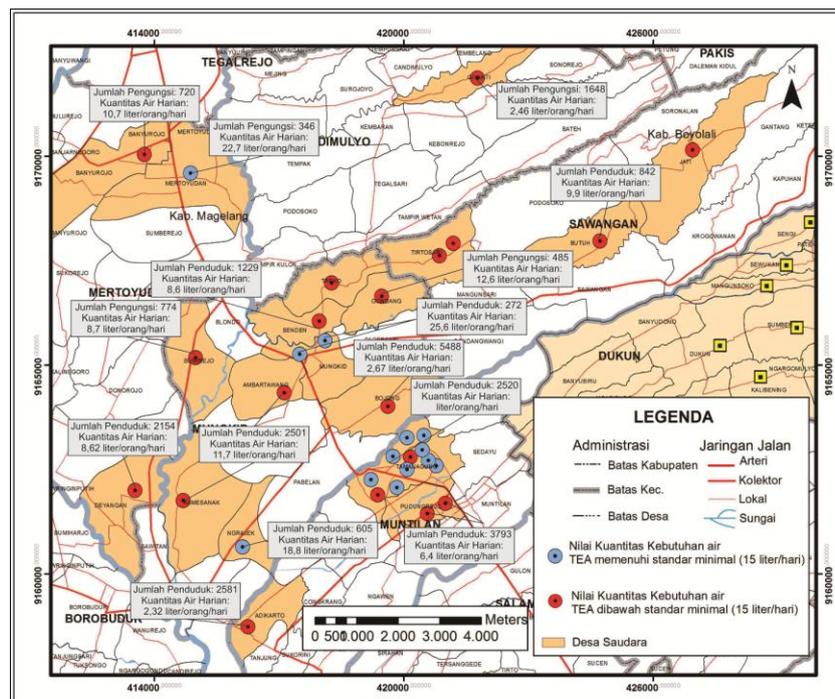
Gambar 3. Peta Sebaran Air Bersih TEA Desa Saudara KRB III Kec. Dukun, Kab. Magelang (Analisis, 2018)

Berdasarkan hasil observasi 4 dari 19 desa saudara yang diteliti, memiliki kuantitas air yang sesuai dengan kriteria minimal kebutuhan air bersih yaitu tiap orang 15 liter/hari. Desa tersebut antara lain Desa Mungkid, Desa Mertoyudan, Desa Ngrajeg dan Desa Tamanagung sebagai desa yang memiliki kuantitas air yang mampu mencukupi kebutuhan minimal air bersih tiap jiwanya. Jumlah sebesar 15 liter/hari merupakan jumlah minimal yang dianjurkan, apabila dilihat dari grafik kebutuhan air Maslow dapat 15 liter merupakan jumlah yang diperlukan untuk kebutuhan bertahan hidup secara jangka pendek seperti minum dan memasak (WHO and UNICEF, 2006).
