Kualitas Fasilitas Difabel Kursi Roda Berdasarkan Pengguna Di Taman Kambang Iwak Besak, Palembang

Rafida, K., & Nurini, N. (2021). Kualitas Fasilitas Difabel Kursi Roda Berdasarkan Pengguna Di Taman Kambang Iwak Besak, Palembang. *Jurnal Teknik PWK (Perencanaan Wilayah Dan Kota)*, 10(1), 53–64.

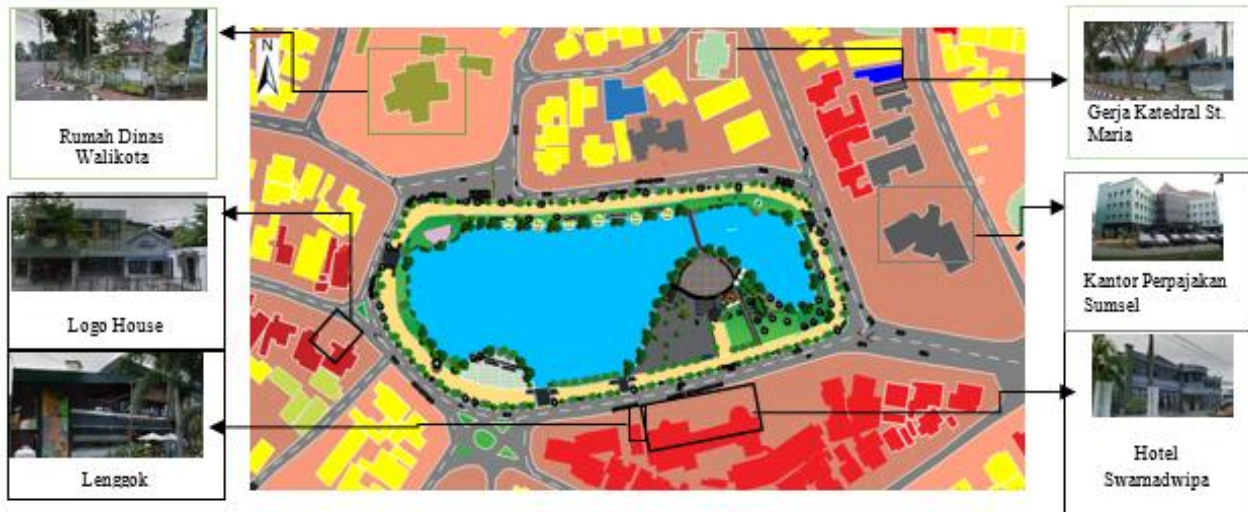
Gambar 2. Hubungan aktivitas sekitar kawasan terhadap Taman Kambang Iwak (Analisis, 2019)

Taman Kambang Iwak Besar memiliki aktivitas yang sangat beragam dimana kawasan sekitar taman ini dikelilingi oleh kawasan permukiman penduduk, perkantoran, dan sarana peribadatan, serta kawasan perdagangan dan jasa (**Gambar 2**). Tiap hari kawasan ini tidak pernah sepi dari pengunjung apalagi di hari minggu kawasan ini sangat ramai karena sebagai pusat *Car Free Day* (CFD). Bangunan perdagangan dan jasa di sekitar kawasan taman memiliki hubungan yang sangat penting. Adanya restoran dan cafe di sekitar kawasan taman menjadikan aktivitas taman ini sangat beragam sehingga taman tidak pernah sepi dari pengunjung. Masyarakat yang tadinya di cafe saat mau pulang sering mampir ke taman Kambang Iwak Besar untuk menikmati suasana taman. Tamu hotel juga sering menggunakan Taman Kambang Iwak Besar dengan hanya berjalan kaki.
