ANALISIS ERGONOMI PADA PEKERJA PROSES PENGANGKUTAN BOTTOM ASH DENGAN METODE RAPID ENTIRE BODY ASSESSMENT, QUICK EXPOSURE CHECKLIST, DAN NORDIC BODY MAP PADA PT KONIMEX SUKOHARJO

Ivana Felita¹, Susatyo Nugroho²

¹Departemen Teknik Industri, Fakultas Teknik, Universitas Diponegoro
Jl. Prof. Soedarto, S.H., Kampus Undip Tembalang, Semarang, Indonesia 50275

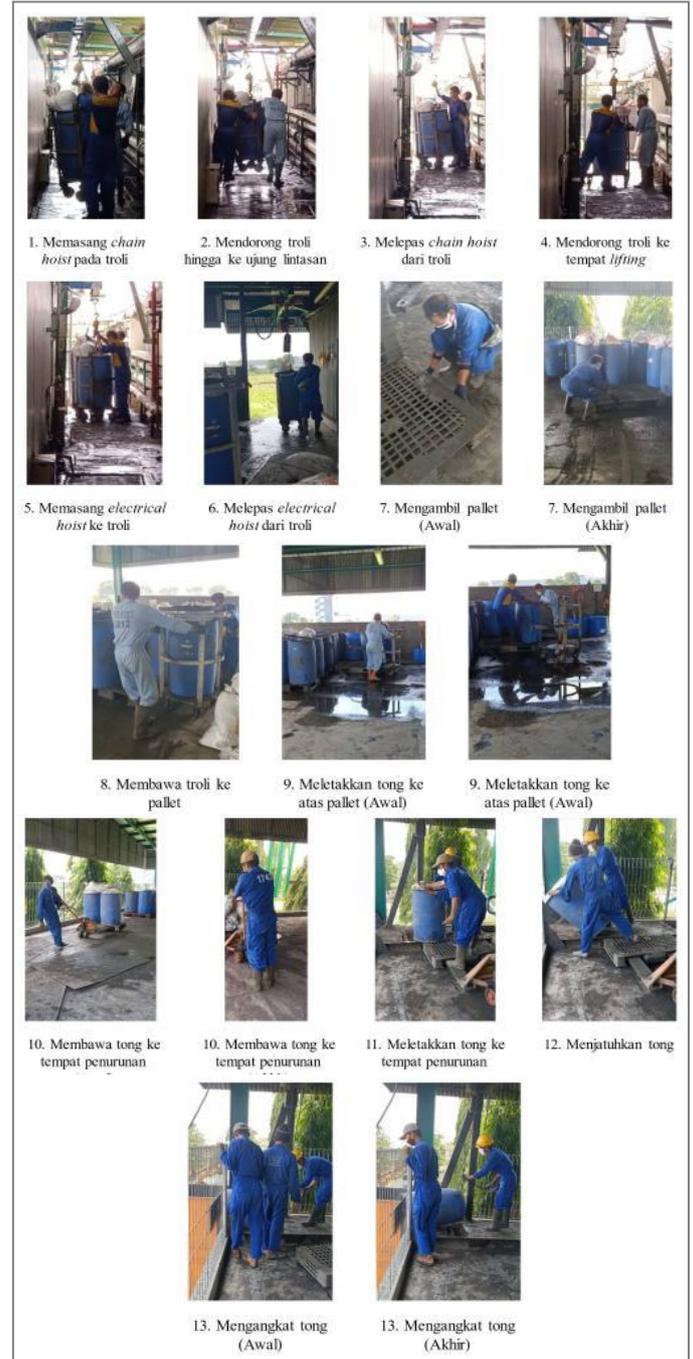
Gambar 1. Proses Pengangkutan *Bottom Ash*

Dalam proses penanganan *bottom ash*, ada beberapa langkah yang dilakukan. Berikut adalah gambar yang menunjukkan langkah-langkah apa saja yang dilakukan dalam penanganan *bottom ash* di PT Konimex:
