ANALISA CORROSION RATE DAN REMAINING LIFE PADA HIGH SPEED DIESEL SHELL STORAGE TANK DENGAN MENGGUNAKAN PENGUKURAN NON DESTRUCTIVE TESTING

*Bintang Satria Hartadi, Gunawan Dwi Haryadi²

¹Mahasiswa Jurusan Teknik Mesin, Fakultas Teknik, Universitas Diponegoro

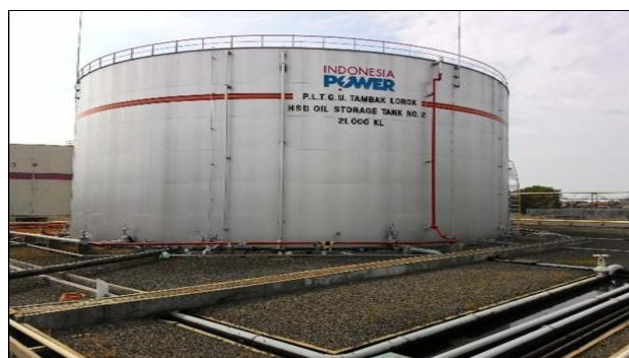
Persiapan objek pengukuran yaitu menggunakan HSD *Oil Storage Tank* berkapasitas 21000 KL dengan jenis material ASTM A283 grade C (*low carbon steel*) pada PT. Indonesia Power Tambak Lorok . Dipilih karena pada tangki tersebut belum diketahui rentang waktu umur pemakaian.

Gambar 1. HSD Oil Storage Tank

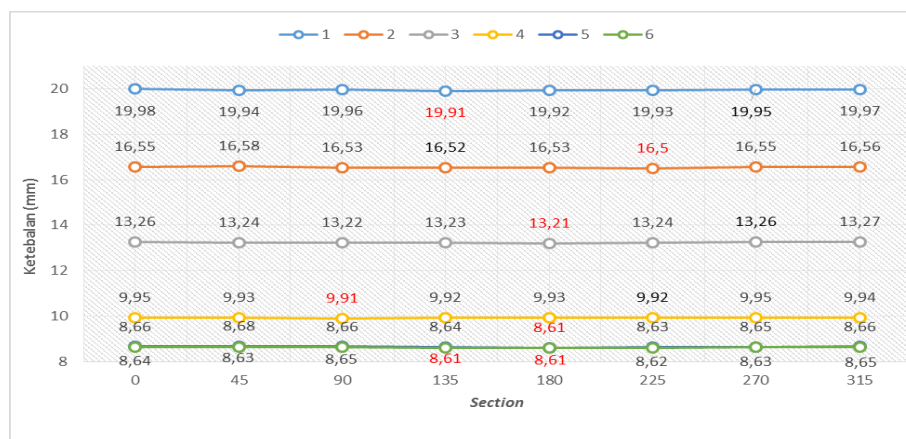
Pada garis X menunjukkan setiap *section* pada *storage tank* dan garis Y merupakan besarnya ketebalan dalam mm. Pada hasil pengujian ketebalan didapat ketebalan tertinggi pada *course* 1 di *section* 0° dengan ketebalan 19,98 mm, pada *course* 2 di *section* 45° dengan ketebalan 16,58 mm, pada *course* 3 di *section* 315° dengan ketebalan 13,27 mm, pada *course* 4 di *section* 0° dan di *section* 270° dengan ketebalan 9,95 mm, pada *course* 5 di *section* 45° dengan ketebalan 8,68 mm, pada *course* 6 di *section* 90° dengan ketebalan 8,65 mm.

Sedangkan hasil pengukuran nilai ketebalan terendah *course* 1 di *section* 135° dengan ketebalan 19,91 mm, pada *course* 2 di *section* 225° dengan ketebalan 16,50 mm, pada *course* 3 di *section* 180° dengan ketebalan 13,21 mm, pada *course* 4 di *section* 90° dengan ketebalan 9,91 mm, pada *course* 5 di *section* 180° dengan ketebalan 8,61 mm, pada *course* 6 di *section* 135° dan *section* 180° dengan ketebalan 8,61 mm.

Gambar 4. Grafik hasil pengujian ketebalan pada *storage tank*

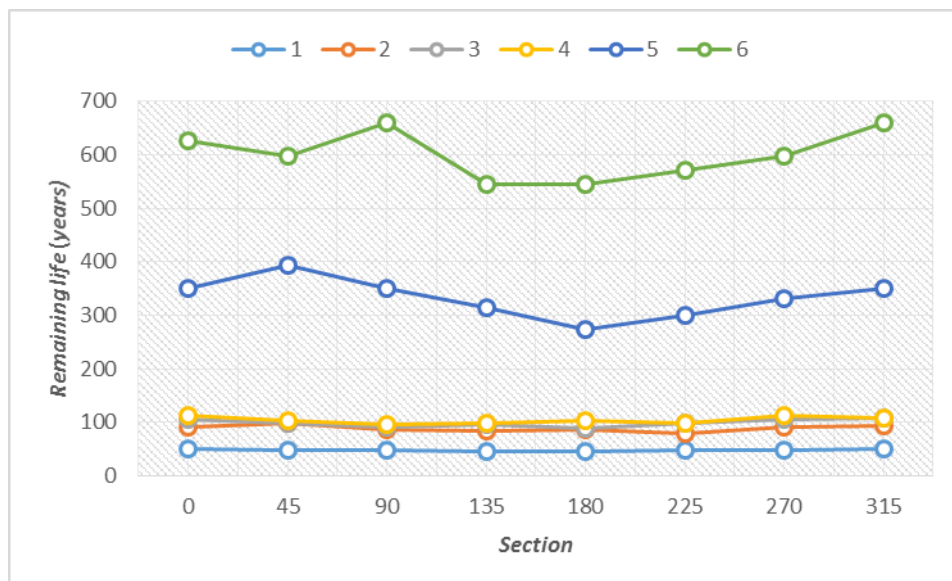
Dari hasil perhitungan *remaining life* pada *storage tank*, didapat bahwa *remaining life* terendah pada *course* 1 yaitu 46,01 years di *section* 135°, *course* 2 yaitu 80,17 years di *section* 225°, *course* 3 yaitu 89,1 years di *section* 180°, *course* 4 yaitu 95,1 years di *section* 90°, *course* 5 yaitu 272,7 years di *section* 180°, *course* 6 yaitu 545,7 years di *section* 135° dan *section* 180°. Sedangkan untuk *remaining life* tertinggi pada *course* 1 yaitu 50,50 years di *section* 0°, *course* 2 yaitu 98,33 years di *section* 45°, *course* 3 yaitu 108,7 years di *section* 315°, *course* 4 yaitu 113,2 years di *section* 0° dan *section* 270°, *course* 5 yaitu 394,1 years di *section* 45°, *course* 6 yaitu 659,3 years di *section* 90° dan *section* 315°.

Gambar 6. Grafik hasil perhitungan *remaining life* pada *storage tank*

Dari hasil pengujian, didapatkan bahwa nilai ketebalan terendah pada storage tank yaitu terdapat pada *course* 5 dan *course* 6 yaitu dengan ketebalan 8,61 mm, dan untuk nilai ketebalan tertinggi terdapat pada *course* 1 dengan ketebalan 19,98 mm. Dan dapat disimpulkan bahwa nilai *remaining life* pada *storage tank* berbanding terbalik dengan nilai *corroton rate*. Dengan kata lain, saat nilai *corroton rate* besar nilai *remaining life* pada *storage tank* akan rendah. Terlihat pada *course 1* pada saat nilai *corroton rate* tertinggi yaitu 0,05136 mm/year didapatkan nilai *remaining life* terendah yaitu 46,01 years. Hal ini berlaku untuk setiap *course* pada *storage tank*.
